Análise de pavimento para revitalização e melhoramentos de uma rodovia vicinal pavimentada

Pavement analysis for revitalization and improvement of a paved side road

Resumo

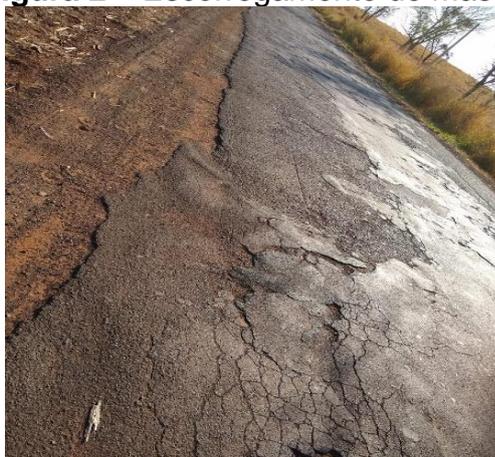
- **Escorregamento**: rompimento do revestimento com aparecimento de fendas meia lua. Suas causas são construtivas ou nos pontos de ligação das malhas.

Figura 2 – Escorregamento de massa

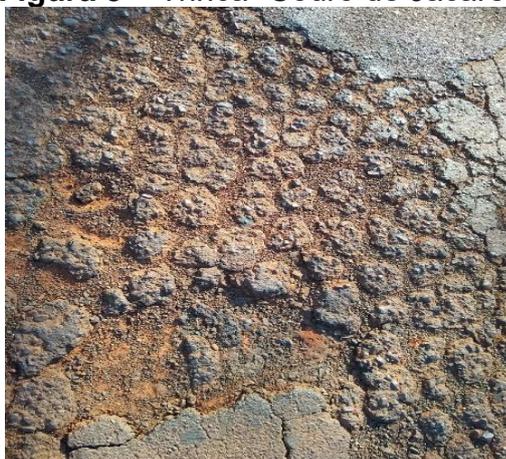
- **Trincas em Malha tipo “couro de jacaré”:** tem esse nome devido ao aspecto parecido com o couro do animal, são um defeito funcional. O colapso do asfalto acontece devido ao fluxo do tráfego, devido ao subdimensionamento ou baixa qualidade de uma das camadas do revestimento, solo comprometido, endurecimento da manta asfáltica ou fim da vida útil do composto.

Figura 3 – Trinca “Couro de Jacaré”

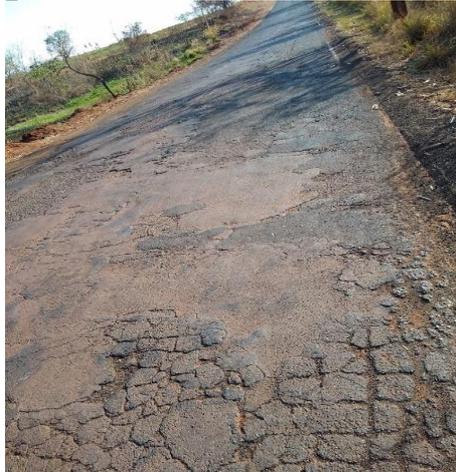
- **Remendo, panela ou buraco:** preenchido com material asfáltico, mesmo sendo um agente de reparo é considerado defeito por deixar uma fragilidade na camada do pavimento, além de interferir no conforto da rodagem.

Figura 4 – Remendo mal executado

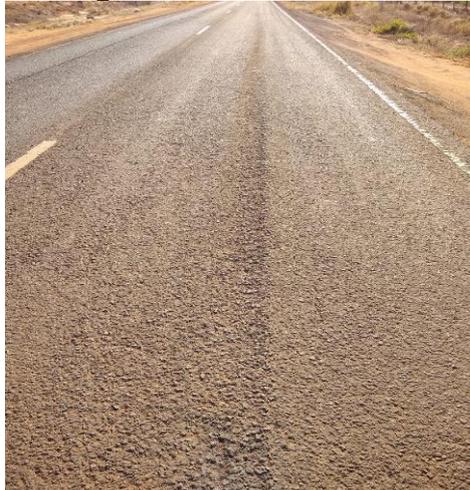
Figura 5 – Trilha de roda

- Locais pontuais que apresentaram defeitos estruturais como afundamento e ruptura de bordo será executada a reciclagem do pavimento onde serão compostas a base e sub-base e aplicado o revestimento com CBUQ com 5,00 cm de espessura. Na sequência, será aplicado 2,00 cm de microrrevestimento asfáltico modificado por polímero para uniformidade do revestimento.

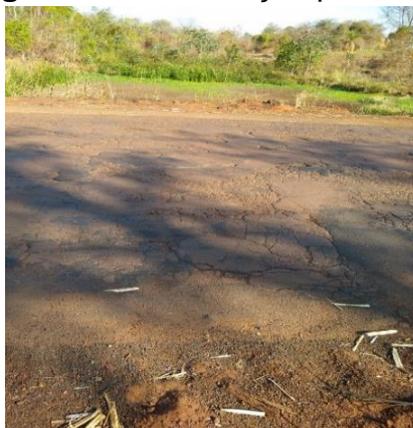
Figura 6 – Deformação permanente

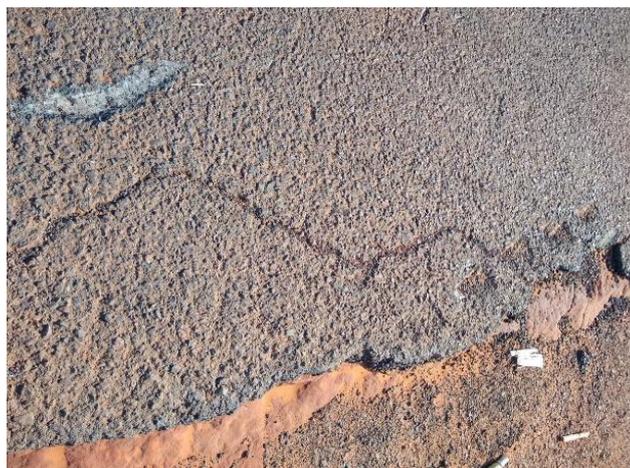
- **Trincas Longitudinais:** essas são fendas paralelas ao sentido da via com comprimento superior a 30cm, também sendo um problema funcional devido a irregularidade na pista e ao comprometimento estrutural. As causas são a contração da manta asfáltica devido a temperatura baixa, trincas no solo que sustenta o revestimento e endurecimento da manta asfáltica.

Figura 7 – Trinca longitudinal curta

- As regiões que apresentaram defeitos intermediários como desgaste e trincas serão fresadas e reconstituídas com 3,00 cm de revestimento asfáltico em Concreto Betuminoso Usinado a Quente – CBUQ. Por fim, será aplicado 2,00 cm de microrrevestimento asfáltico modificado por polímero para uniformidade do revestimento.

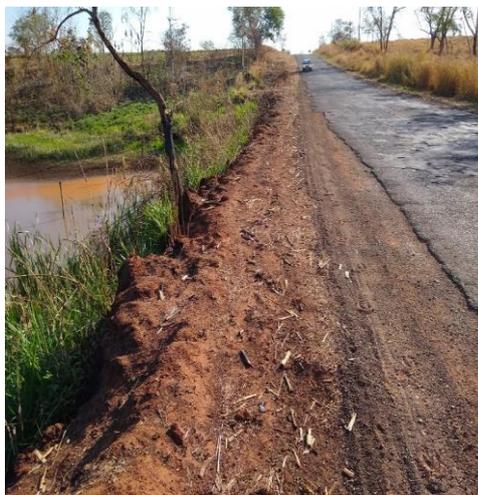
Figura 8 – Represa ao lado esquerdo da rodovia

- No trecho da represa existente ao lado da pista de rolamento no km 3,80, será executado o levantamento do greide da pista um aterro com 0,60 metros de altura e largura de 15 metros, com extensão de 120 metros, refazimento da base com brita graduada simples – BGS, na espessura de 0,20 m e executada a nova camada de revestimento com CBUQ, na espessura de 5,00 cm, e sobre o CBUQ ainda será aplicada uma camada de 2,00 cm de microrrevestimento asfáltico modificado por polímero para uniformidade do revestimento. Será retirado o asfalto e colocado um dreno com tubo diâmetro de 20 cm para, caso a água da represa subir além do atual nível do greide da pista, ela extravase sem comprometer a nova base que será executada.

- No entorno do aterro proposto serão instaladas defensas metálicas dos dois lados numa extensão de 130 metros garantindo a segurança dos usuários no trecho em questão.

- No solo lateral do aterro será plantado grama em placas com adubo para proteção da saia do aterro contra erosões.

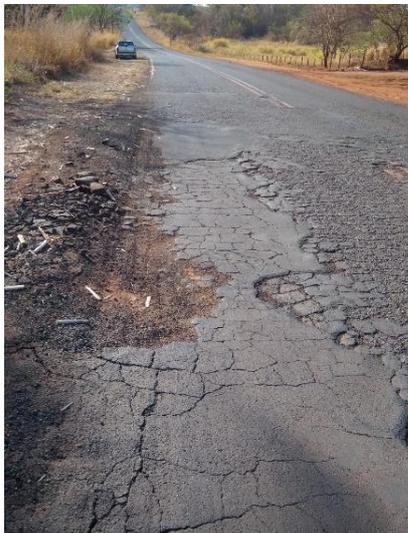
- **Trinca de Bordo**: desfragmentação da extremidade do asfalto, é uma falha funcional de grande risco pois diminui a área útil de rodagem. É causada principalmente por alto acesso de veículos na lateral da pista, e por falha no solo nos arredores do pavimento.

Figura 9 – Ruptura de borda

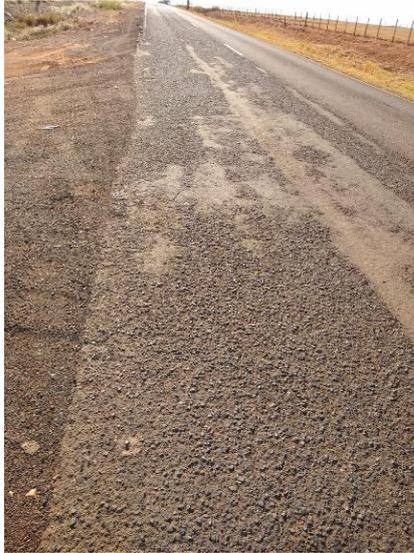
- **Desgaste**: perda contínua do agregado do pavimento causando aspereza na superfície do asfalto. As causas são: falha na adesividade do ligante, existência de água entre as camadas do revestimento, erro na mistura da massa.

Figura 10 – Desagregação

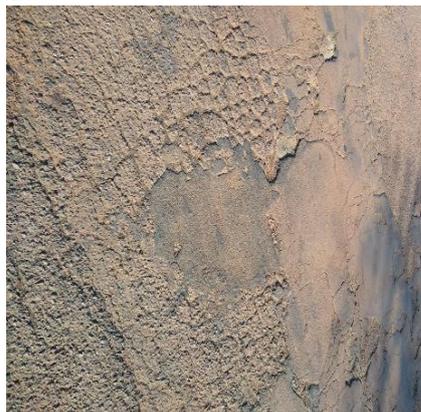
- **Trinca Transversal:** são fendas perpendiculares ao sentido da via com tamanho superior a 30cm, sendo um problema funcional uma vez que causam irregularidade na pista e compromete a estrutura da rodovia. Suas causas podem ser a contração da manta asfáltica devido à baixa temperatura, endurecimento da mistura e em decorrência de trincas nas camadas de fundação do material.

Figura 11 – Trincas transversais

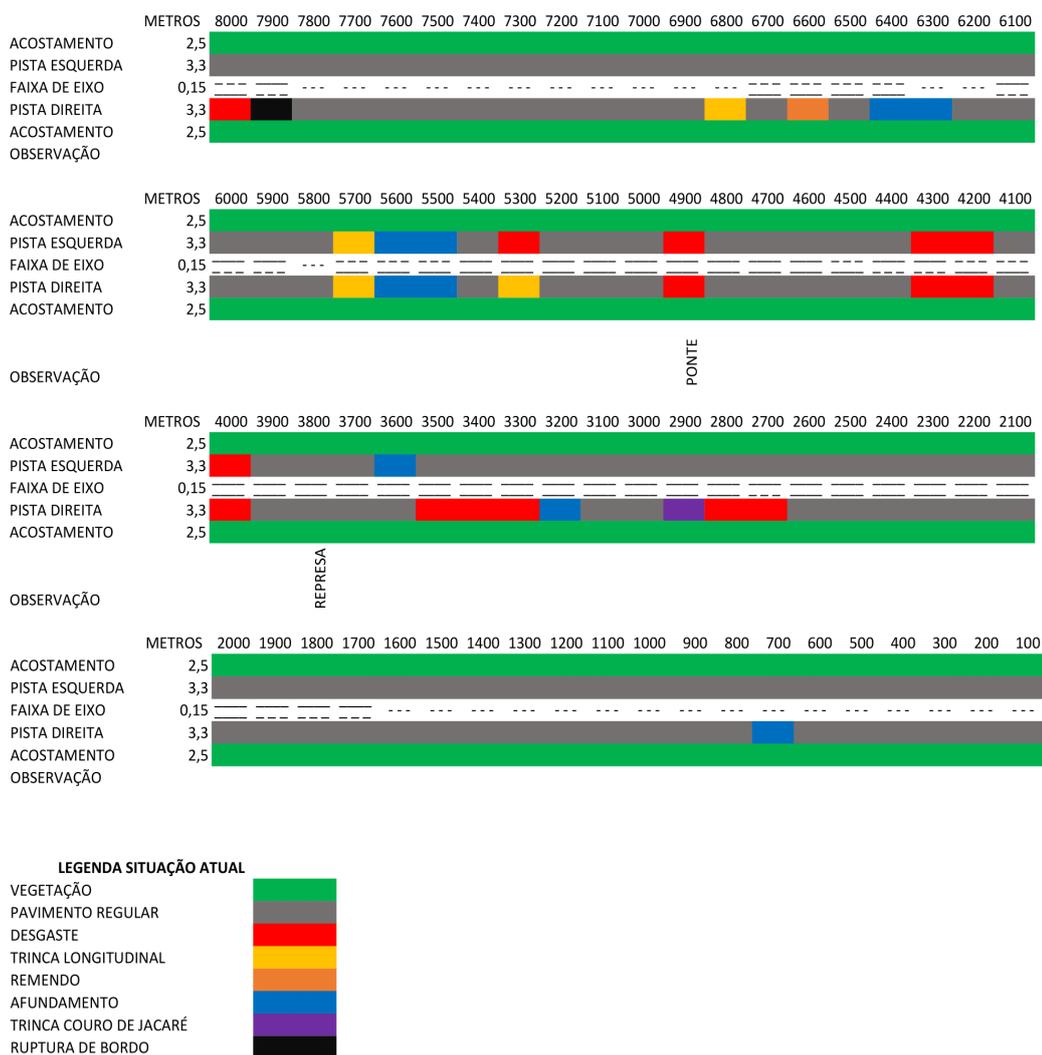
Gráfico 1 – Retiqráfico da situação atual do km 8000 ao km 0

Ao realizar a visita à rodovia foram identificadas várias manifestações patológicas por todo o percurso, a maioria dos defeitos provoca desconforto e coloca em risco a segurança do usuário da via. O Gráfico 1 apresenta o retográfico detalhado do trecho de 8 km detalhado a cada 100 metros, ilustrando a localização e os tipos de defeitos, bem como ilustra toda a sinalização horizontal do trecho da estrada avaliado.
