Manifestações patológicas na edificação da Fundação Educacional de Fernandópolis – FEF: estudo de caso

Pathological manifestations in the building of the Fundação Educacional de Fernandópolis - FEF: case study

Edson Fábio Paviani ¹, Janaína Lisbôa de Jesus Silva ²,
José Vitor Manhabosco Pereira ³

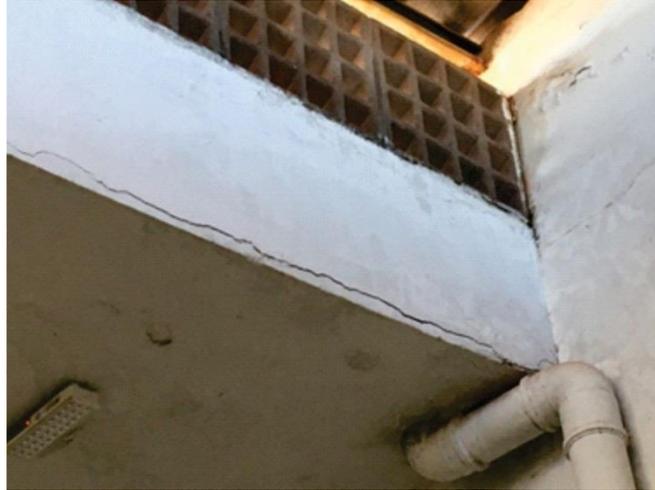
Na platibanda do corredor interno, em uma de suas extremidades e na parede adjacente, foi possível observar a presença de fissuras e trincas horizontais, assim como manchas, estufamento e descolamento da superfície do reboco, conforme apresenta a Figura 1.

Figura 1: Fissuras e trincas horizontais, manchas, estufamento e descolamento da superfície do reboco em parede do corredor interno.

Anomalia: manchas, estufamento e descolamento da superfície do reboco, acompanhados de fissuras e trincas horizontais (Figura 1).

Possível causa: umidade provocada por infiltração de água pluvial através do telhado, movimentações higroscópicas.

Tratamento indicado: primeiramente, deve-se corrigir o provável agente de degradação dos problemas em questão, neste caso, verificando possíveis vazamentos provenientes de telhas ou calhas defeituosas, trocando-as e realizando impermeabilização no local. Em seguida, retirar o reboco danificado, limpar toda a superfície afetada, aplicar novo emboço e reboco e pintura. No caso da fissura, realizar o mesmo processo de

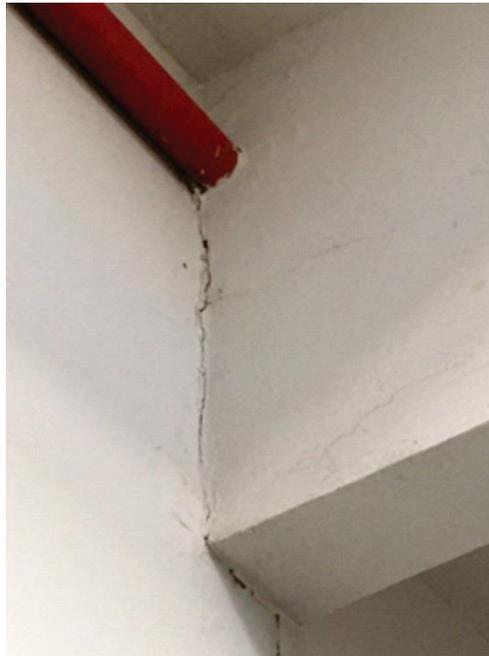
Ainda no corredor interno, notamos a existência de fissura no encontro entre uma viga e a parede, demarcando o entorno da viga tanto em relação a sua altura, na vertical, quanto a sua largura, na horizontal, prosseguindo verticalmente na parede em direção à base como mostrado na Figura 2.

Figura 2: Fissuras vertical e horizontal no encontro entre viga e parede.

Anomalia: fissuras nas direções verticais e horizontal, no encontro entre viga e parede (Figura 2).

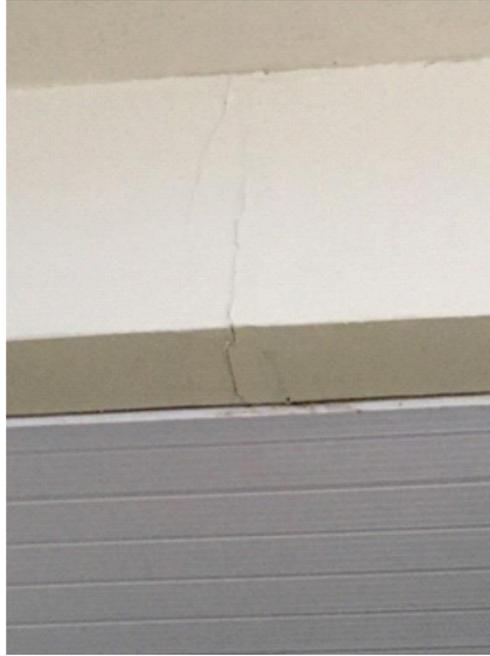
A Figura 3 mostra uma fissura vertical no centro de uma viga no mesmo corredor, podendo-se perceber que a abertura da mesma aumenta em direção à base da estrutura, que também está acometida pelo problema.

Figura 3: Fissura no centro de viga.

Anomalia: fissura vertical no centro de viga (Figura 3).

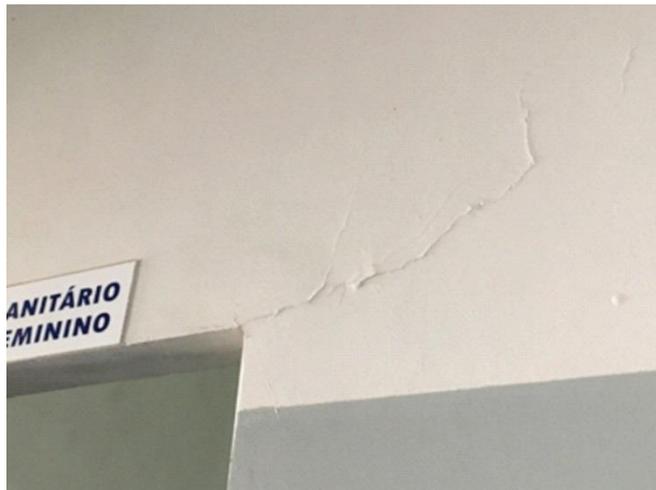
No vão de entrada de um dos sanitários femininos existentes no bloco foi observada uma fissura inclinada iniciando-se no canto superior direito demonstrada na Figura 4.

Figura 4: Fissura inclinada partindo do canto superior do vão de entrada.

Anomalia: fissura inclinada partindo do canto superior do vão de entrada do sanitário feminino (Figura 4).

Tratamento indicado: introdução de armaduras perpendiculares à direção das fissuras.

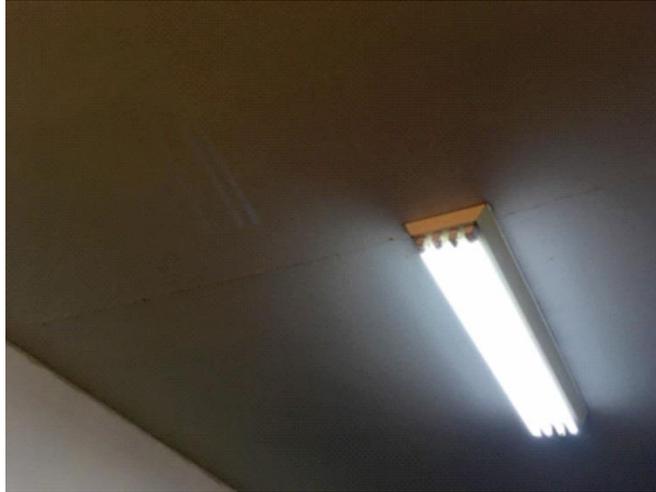
Conforme demonstra a Figura 5, observamos na laje de cobertura da sala 7 uma fissura retilínea demarcando todo seu comprimento.

Figura 5: Fissura em laje.

Anomalia: fissura em laje (Figura 5).

Tratamento indicado: aproveitar o desenho da fissura e ampliar sua abertura, limpar o local, introduzir armadura para reforço e aplicar resina epóxi. Finalizar com revestimento e acabamento utilizando tela de náilon ou polipropileno incorporada à pintura.

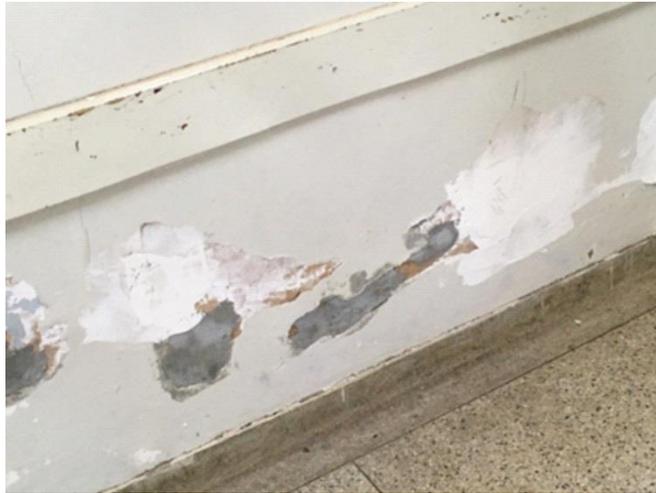
Na sala 2, apesar de indícios de manutenção corretiva, foi possível perceber a existência de descolamento do reboco em boa parte da base da parede demonstrado na Figura 6, cujo lado externo está afetado por mofo em toda a extensão da sua base conforme se pode notar na Figura 7.

Figura 6: Descolamento do reboco em base de parede interna.

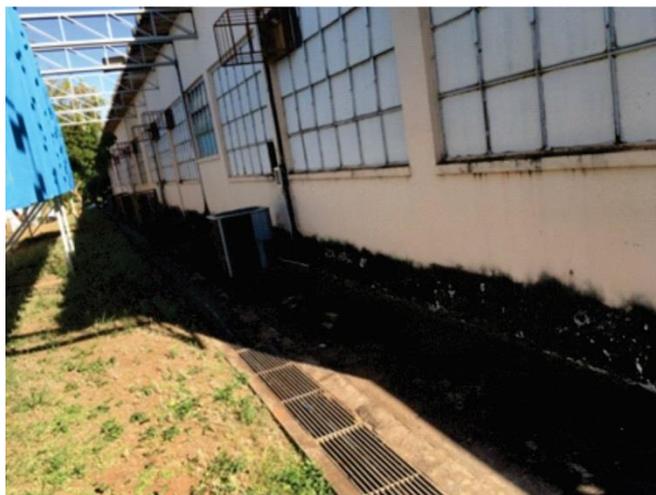
Figura 7: Mofo em base de parede externa.

Possível causa: presença de umidade devido à percolação de água pluvial infiltrada através do lado externo da parede ou capilarização de água proveniente do jardim.

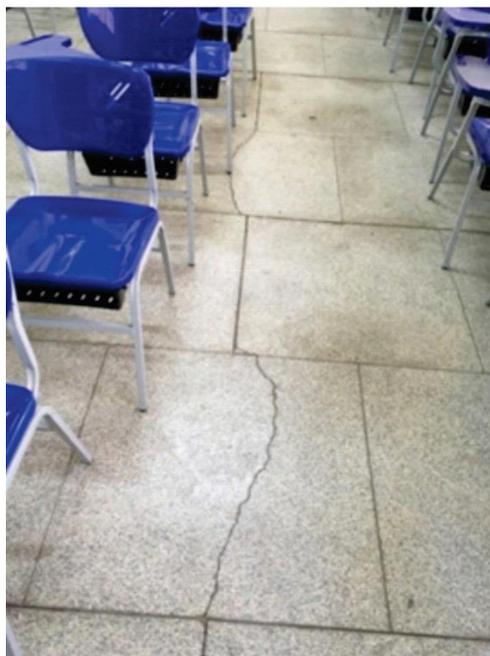
No piso da sala 4, notamos a presença de trincas seguindo de maneira aproximadamente linear as juntas de dilatação existentes, atravessando dessa forma algumas peças, de acordo com a Figura 8.

Figura 8: Trinca em piso.

Anomalia: trinca em piso (Figura 8).

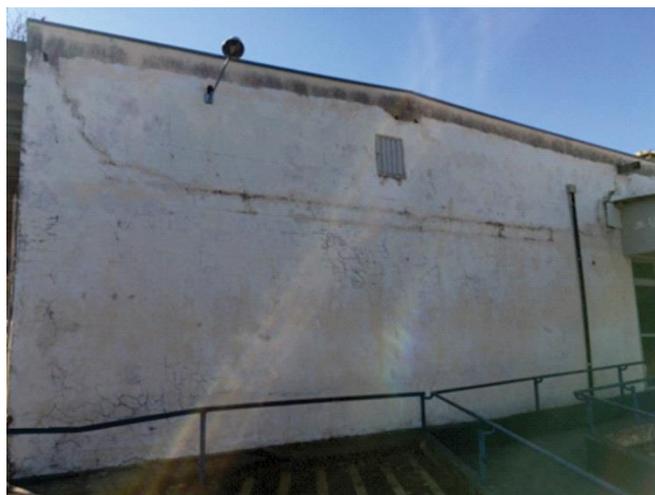
Em uma das fachadas do bloco, especificamente na posterior, onde não existe cobertura e há incidência direta de chuva e sol, é notável a existência de manchas, mofo, destacamento, trincas e mapeamento de fissuras, conforme apresenta a Figura 9.

Figura 9: Manchas, mofo, destacamento, trincas e mapeamento de fissuras em fachada.

Anomalia: manchas, mofo, destacamento, trincas e mapeamento de fissuras em fachada (Figura 9).
