**AS ORIGENS, SINTOMAS E CONSEQUÊNCIAS DA NÃO IDENTIFICAÇÃO DAS
PATOLOGIAS EM CONCRETO ARMADO**

Trabalho de conclusão apresentado como
requisito parcial para obtenção do título de
bacharel em Engenharia das Faculdades
Integradas de Fernandópolis - FIFE.
Orientador: Prof. Me. Cleiton João Mendes.

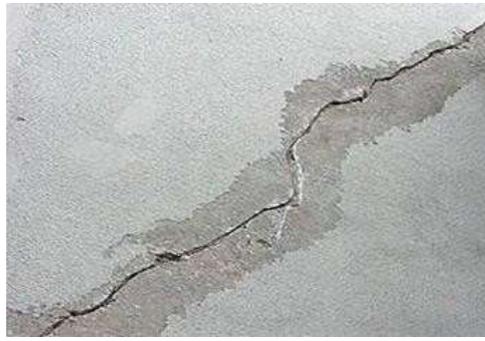
Figura 1. Fissura Geométrica. Fonte: Corsini (2010).

A fissura é a separação incompleta entre duas ou mais partes com ou nenhum espaço entre eles. Sua identificação será feita de acordo com sua localização, largura e profundidade usando os seguintes características: longitudinal, transversal, vertical, diagonal, ou aleatório. Deve-se assimilar que as fissuras no concreto armado são uma realidade, embora a maioria delas não comprometa a resistência da estrutura (LIMA et al., 2017).

Segundo Oliveira (2012), as fissuras se classificam de acordo com a espessura, como mostra o Quadro 2 que faz a classificação das aberturas de acordo com a sua espessura.

Anomalias	Aberturas (mm)
Fissura	Até 0,5
Trinca	De 0,5 a 1,5
Rachadura	De 1,5 a 5,0
Fenda	De 5,0 a 10,0
Brecha	Acima de 10,0

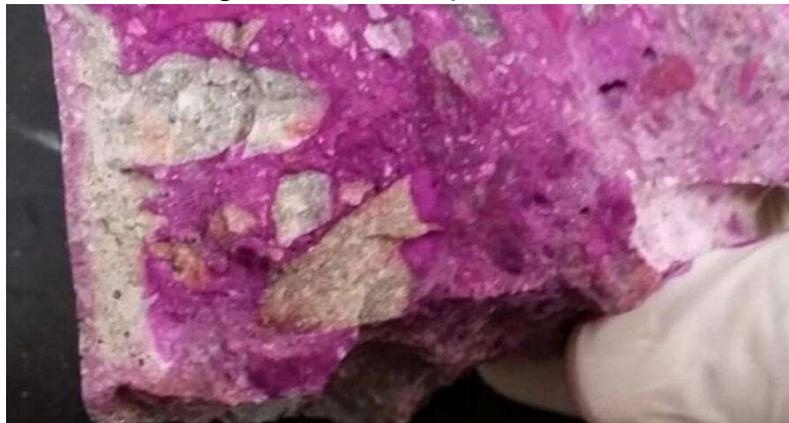
Figura 2. Carbonatação. Fonte: Andrade, 2016.

Também é fácil de identificar, para isso existem testes simples como arranhar uma pequena área da estrutura, de preferência aquelas que estão nas bordas e tirar a poeira; em seguida, uma mistura de fenolftaleína em álcool é borrifada, áreas saudáveis ficarão rosadas. Mas as áreas carbonatadas não mudarão de cor. Este teste se tornou uma rotina para examinar o estado de carbonatação de edifícios e obras em particular. É um dos principais problemas de origem química do concreto armado e ocorre quando o CO₂ do meio ambiente reage com o hidróxido de cálcio da mistura para formar carbonato de cálcio (ANDRADE, 2016).

Como consequência, há queda do pH e corrosão das armaduras metálicas. É então que os hidróxidos se combinam com o carbono e o pH cai para níveis abaixo de 9, convertendo o meio em ácido, eliminando a proteção passiva da armadura e favorecendo o processo de oxidação. Conforme a armadura é corroída, eles aumentam seu volume causando lasca, fissura e perda de coesão da estrutura. Esses outros fatores que causam corrosão são oxigênio e umidade. Quanto mais vias de penetração de umidade e oxigênio tiver no concreto (como porosidade, fissuras mais rápida e intensa será a oxidação do metal. O problema da corrosão das armaduras é que, ao fazê-lo, aumentam o seu volume, fraturando a estrutura. Os tratamentos contra essa patologia se concentram principalmente em atuar sobre qualquer um desses elementos (ARAÚJO et al., 2016).

anos. Caso as armaduras já tenham iniciado o processo de oxidação, o estudo deve ser mais intenso e, dependendo do grau de dano, medidas como: Saneamento localizado; Reforço da estrutura; Demolição, no pior dos casos. A forma mais comum de diagnosticar a carbonatação nesses tipos de estruturas é por meio do teste da fenolftaleína. A fenolftaleína é um composto químico que indica o nível de pH de um material para que fique rosa se for maior que 9, indicando claramente onde há carbonatação e onde não há (ARAÚJO et al., 2016).

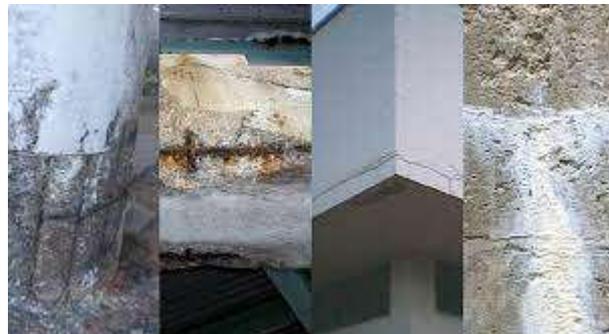
É uma patologia grave e deriva da fabricação de concreto com cimento aluminoso, considerado um material muito precioso pela velocidade com que se endurece. O problema é que o concreto apresenta porosidade, perdendo sua resistência ao peso. As primeiras manifestações são a presença de manchas amarelas na estrutura, o aparecimento de fissuras ou a falta de aderência. As alterações por que passa o concreto armado devem-se ao contato com fatores naturais como umidade, mudanças de temperatura, concentração de sal e outros elementos. A primeira coisa que deve ser esclarecida é que não é a mesma coisa: Concreto com cimento aluminoso:

O aluminoso ocorre quando, um processo chamado conversão ocorre, no qual o Aluminato Monocálcico (ACH_{10}) hexagonal é convertido em uma fase mais estável, como o Aluminato Tricálcico Hidratado ($AC3H_6$) em forma cúbica que ocupa menos espaço e, portanto, gera mais porosidade na massa. Este processo é diretamente influenciado pelas condições de umidade, temperatura e composição do cimento em suas fases iniciais. O aumento da porosidade traz consigo uma diminuição notável na resistência mecânica do concreto e uma perda de aderência com as armaduras (SALOMÃO et al., 2010).

Os sintomas desse processo são lascas e rachaduras nas camadas externas do conc et al., 2010).
