**PATOLOGIAS DA CONSTRUÇÃO CIVIL, SUAS CAUSAS E
CONSEQUÊNCIAS PARA A ESTRUTURA: Estudo de caso: de
um conjunto habitacional situado em Iturama – MG.**

Trabalho de conclusão apresentado como
requisito parcial para obtenção do título de
bacharel em Engenharia Civil Faculdades
Integradas de Fernandópolis – FIFE.

Identificar as patologias encontradas nas residências de um conjunto habitacional alvo do estudo em questão, situado na cidade de Iturama – MG.

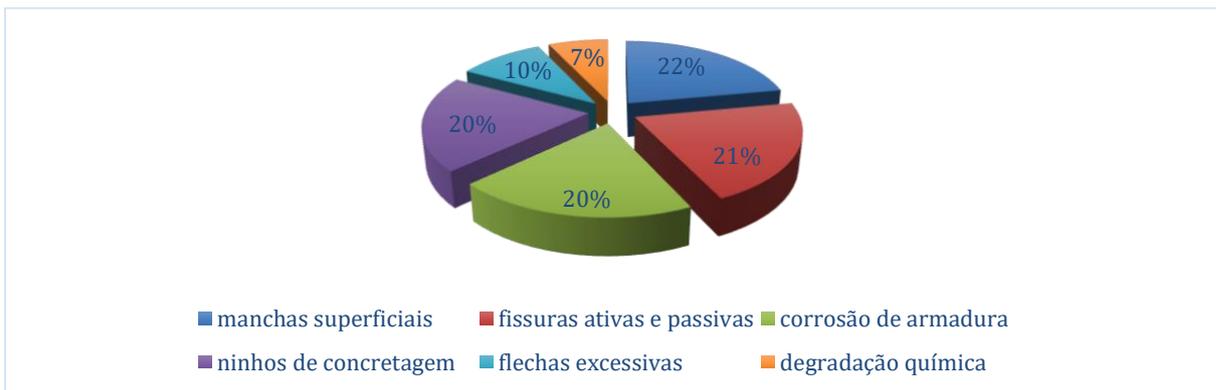
Figura 1 – incidência de manifestações patológicas

Muitas são as patologias encontradas na construção civil, entretanto algumas aparecem com uma incidência maior do que outras, de acordo com Helene (1992) as principais manifestações patológicas na construção civil são manchas superficiais no concreto, fissuras ativas e passivas, corrosão de armadura, ninhos de concretagem, flechas excessivas e degradação química (eflorescência) conforme Figura 1.

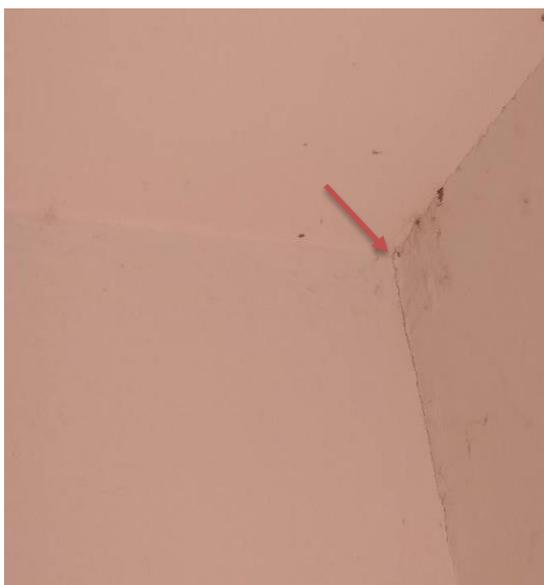
Figura 4 – trincas na junção laje/viga

Para Ercio Thomaz (1989), patologias que envolvem falta de amarração entre laje/viga e pilar/parede como mostrado na figura 4, é necessário realizar a inserção de material flexível na junção destes elementos, esta inserção deverá ser de uma tela metálica na argamassa da parede e transpondo 20 centímetros para o pilar.

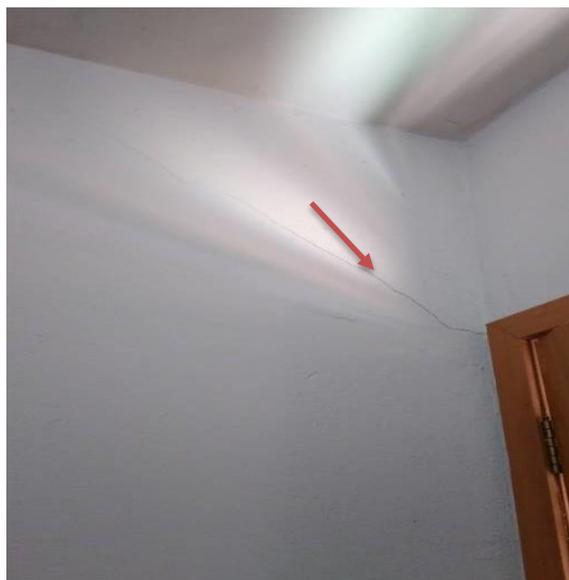
Figura 5 – fissura 45° no canto da porta

Para as fissuras causadas por sobrecargas, mostrado nas figuras 5 e 6, Granato (2002) recomenda tratá-las por calafetação com selantes elásticos garantindo a movimentação delas, sem desenvolver novas fissuras.

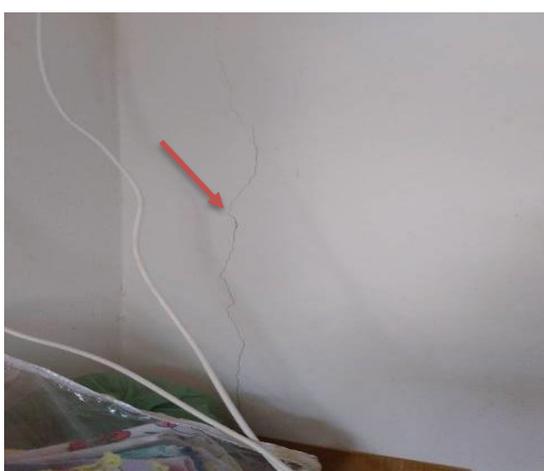
Figura 6 – fissura vertical na parede

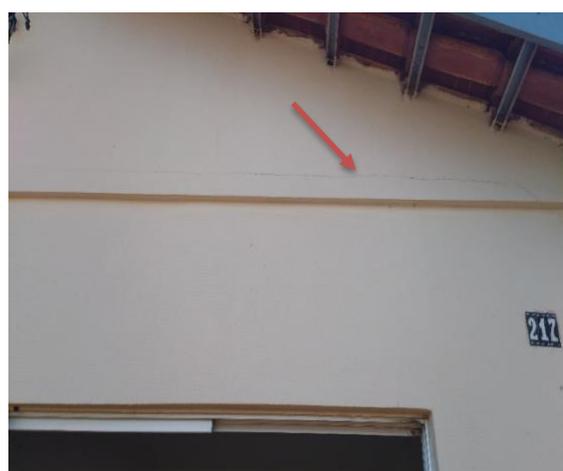
Figura 7 – fissura horizontal próxima ao teto

De acordo com Paulo Helene (1992), fissuras causadas por movimentação térmica da laje, mostrado anteriormente na figura 7, devem ser limpas, após a limpeza, deve ser criado uma junta de movimentação no local e preenchê-la com selante, também deve ser injetado resina epóxi para ser efetuada uma proteção térmica eficiente.

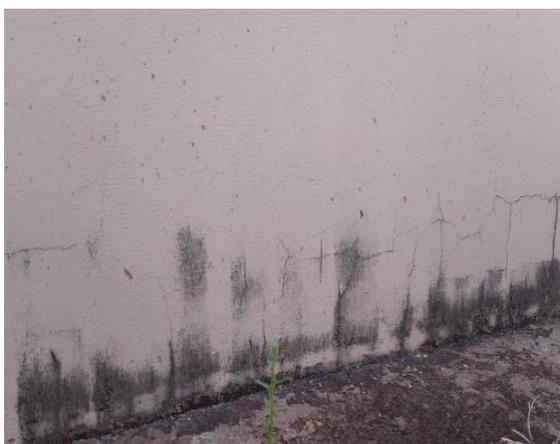
Figura 8 - mofo em parede externa

Conforme o engenheiro Carlos Alberto Machado (2018) menciona, a maioria das patologias relacionadas com infiltração estão ligadas com a falta ou má aplicação de impermeabilizantes, sendo assim, como mostrado nas figuras 8 e 11 a intervenção proposta é cavar ao redor da viga baldrame, refazendo o processo de impermeabilização, retirar e refazer todo o revestimento afetado da parede, entretanto esta proposta pode ser muito onerosa.

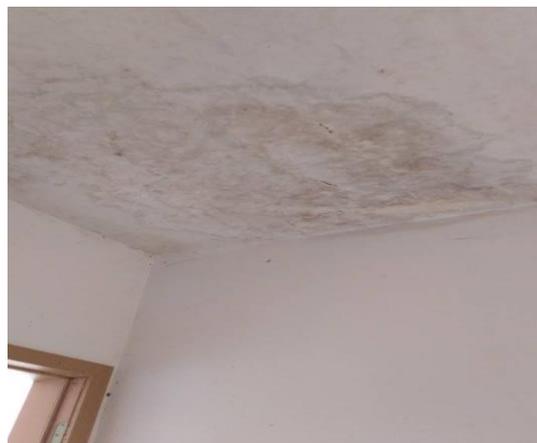
Figura 9 – mancha de infiltração na laje

Segundo Righi (2009), patologias em coberturas não acessíveis originadas por infiltração local como mostrado na figura 9 e 10, é necessário realizar uma nova impermeabilização utilizando manta asfáltica, posteriormente todo o revestimento afetado deve ser refeito.

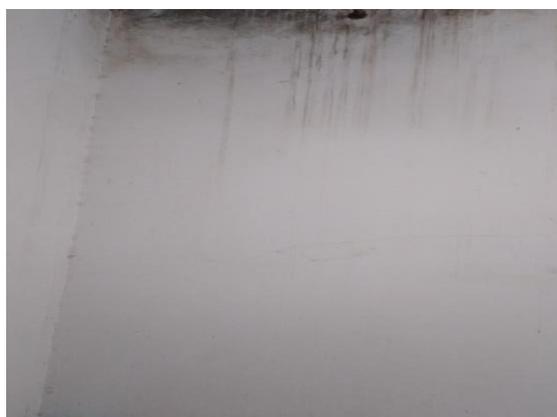
Figura 10 - mofo em parede interna

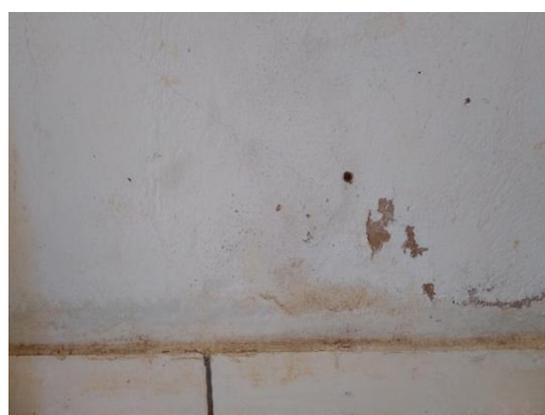
Figura 11 - descamação de pintura no rodapé de parede interna

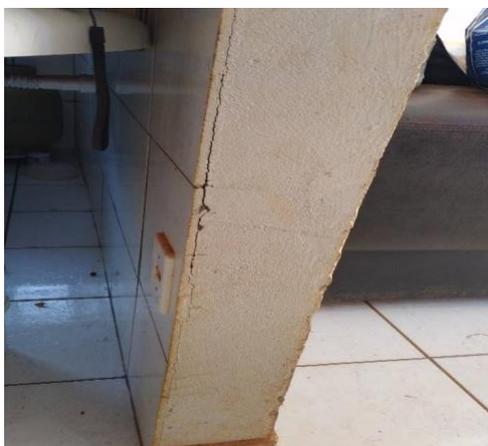
Figura 12 – descolamento de revestimento cerâmico

Visto que as patologias com os revestimentos cerâmicos são localizadas como abordado nas figuras 12, 13, 14 e 15, de acordo com Antunes (2010), a remoção da área afetada deve ser total, para realizar um novo assentamento das placas cerâmicas, ainda afirma que quanto maior a área atingida mais onerosa e trabalhosa será sua reparação, todo o processo deve ser feito respeitando-se as juntas de movimentação e assentamento para que problemas futuros não voltem a acontecer.

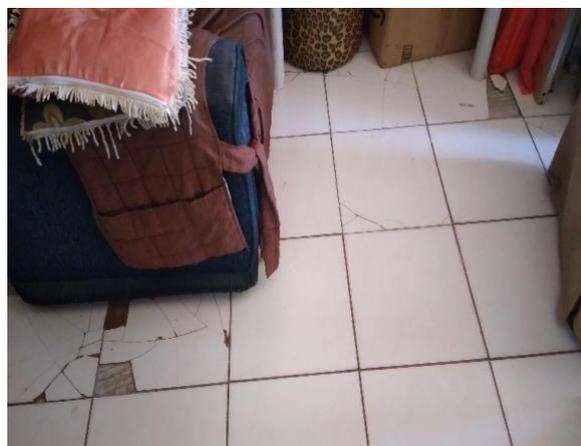
Figura 13 – descolamento e trincas piso cerâmico

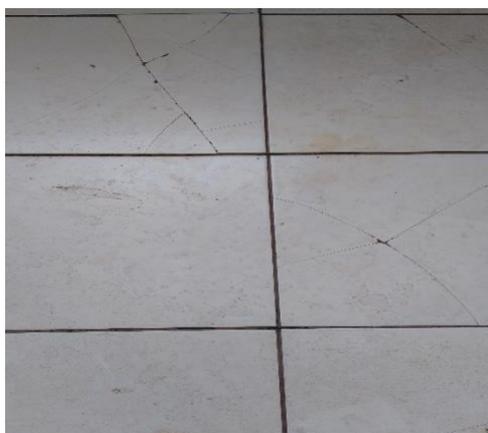
Figura 14 - trincas no piso cerâmico

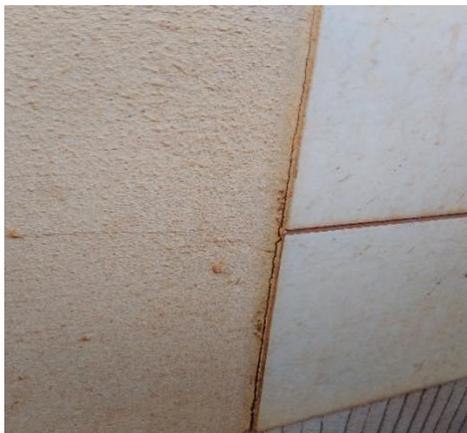
Figura 15 - deslocamento de revestimento cerâmico
