**FUNDAÇÃO EDUCACIONAL DE FERNANDÓPOLIS
FACULDADES INTEGRADAS DE FERNANDÓPOLIS
CURSO DE ENGENHARIA CIVIL**

ESTUDO QUALITATIVO DA PATOLOGIA DO CONCRETO

Trabalho de conclusão apresentado como requisito parcial para obtenção do título de bacharel em Engenharia Civil das Faculdades Integradas de Fernandópolis - FIFE.

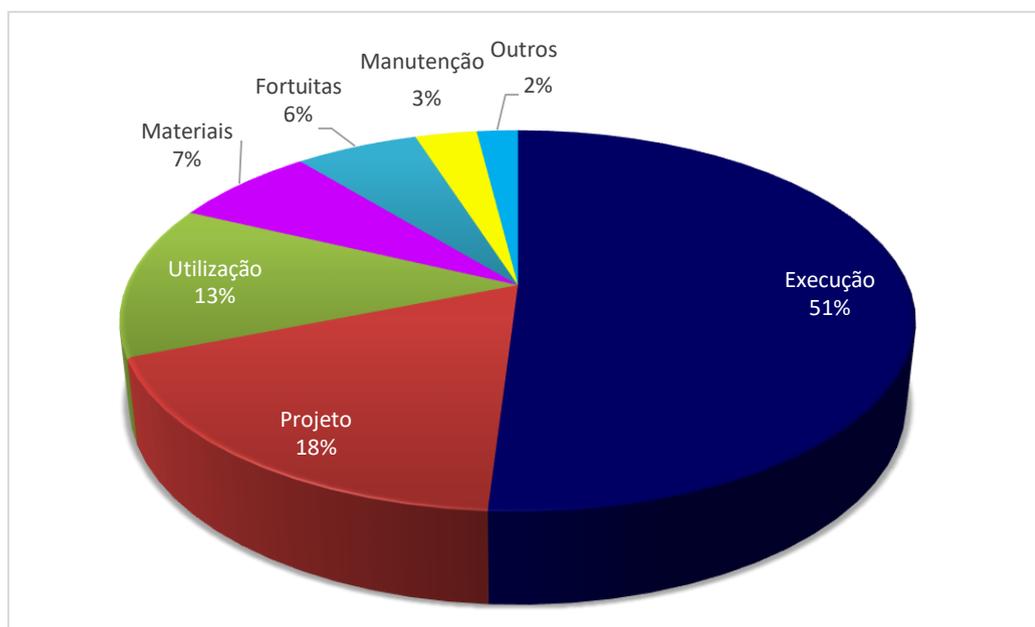
Figura 1. Principais origens de patologias no Brasil. Fonte: Gomes, 2016.

A determinação das patologias construtivas é o ramo responsável por identificar e estudar as manifestações que ocorrem nas construções, buscando entender a origem e os mecanismos que causaram tal ocorrência, apresentando as melhores soluções (NAZÁRIO e ZANCAN, 2011). Na figura 1, é possível identificar as principais de origens das patologias construtivas no Brasil.

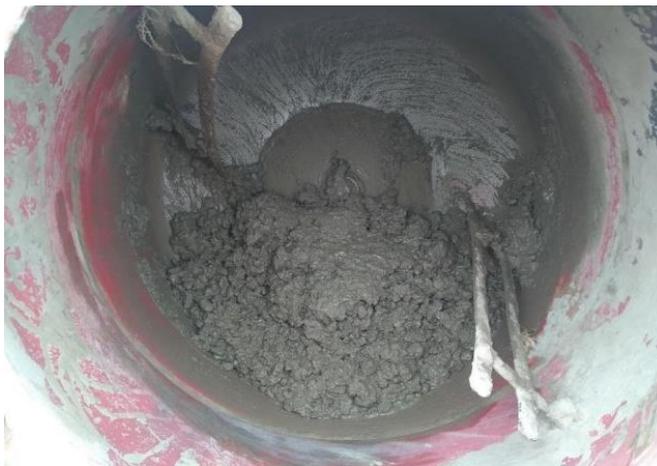
Figura 2. Mistura dos componentes do concreto na betoneira. Fonte: Autora, 2022.

Ao realizar as pesagens, lava se a betoneira com intuito de retirar o excesso de pó e eventuais impurezas, após este processo coloca-se a brita e metade da água, devendo misturá-los por 1 minuto, em seguida, adiciona se o cimento a areia e o restante da água, deixando a mistura na betoneira por 3 minutos, como ilustrado na figura 2. E na figura 3, resultado da massa pronta. Foi adicionado o isopor para criar intencionalmente os ninhos de concretagem.

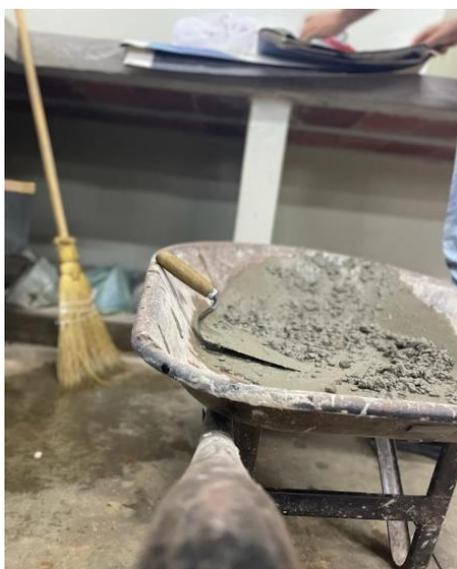
Figura 3. Massa Pronta. Fonte: Autora, 2022.

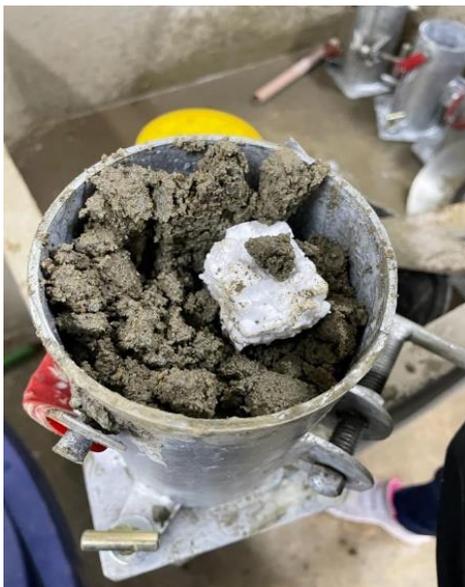
Figura 4. Adicionando isopor, para visualizar as fissuras. Fonte: Autora, 2022.

Para a realização dos testes foi adicionado isopor (figura 4). O isopor é uma espuma formada a partir de derivados de petróleo, é o poliestireno expandido. Na sua antiga fabricação entrava o gás CFC, acusado de ser nocivo a camada de ozônio. Foi utilizado no trabalho com o intuito de simular os ninhos de concretagem.

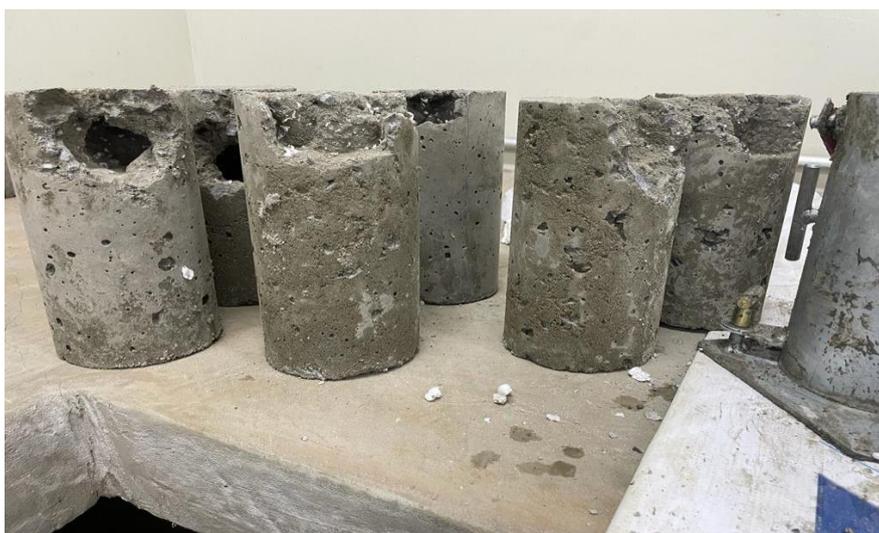
Figura 5. Retirados do corpo de prova e remoção do isopor. Fonte: Autora, 2022.

Na sequência foi retirado o isopor (figura 5) para abrir os ninhos de concretagem, posteriormente reconcretou-se com graute (Figura 6 e Figura 7). O graute é considerado como um concreto comum, composto por agregados finos e de alta fluidez, com baixa retração, alguns autores o conceituam como argamassa. A composição do graute pode ser dividida em graute fino, o qual é composto por cimento + areia ou graute grosso que é o cimento + brita + areia aumentando a área útil em cerca de 50% e a resistência na ordem de 30 a 40%. É desejável que o graute apresente boa fluidez, boa coesão, boa aderência, Resistência à compressão maior que 14MPa, uma retração baixa e boa trabalhabilidade.

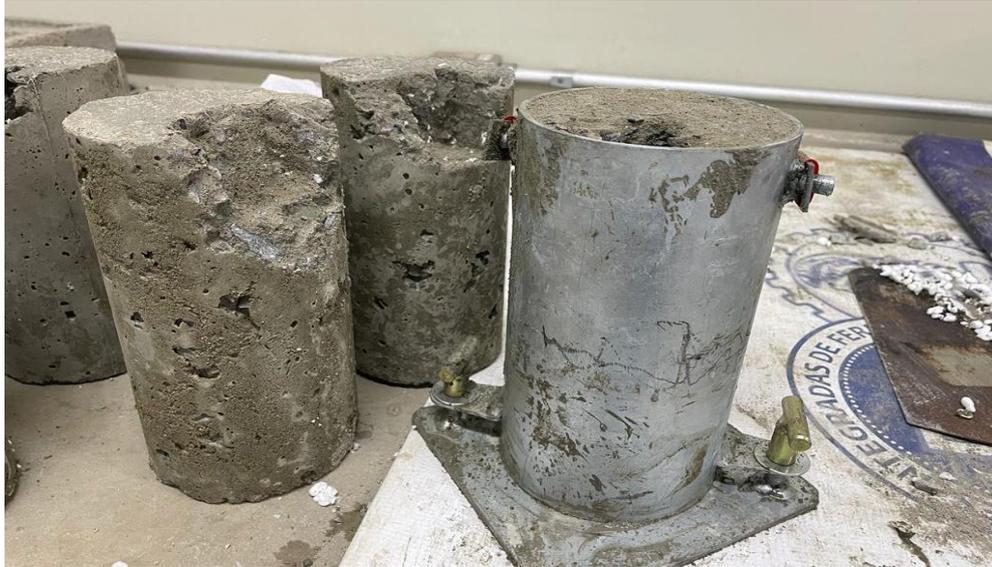
Figura 6. Voltando para o corpo de prova e aplicando o graute 40. Fonte: Autora, 2022.

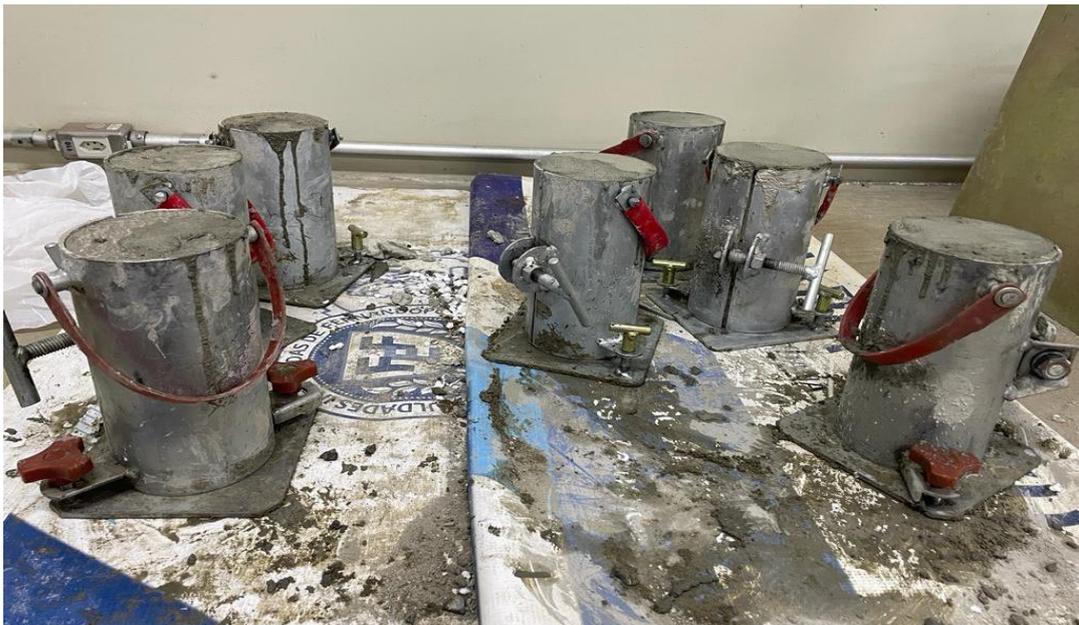
Figura 7. Todos com graute 40. Fonte: Autora, 2022.

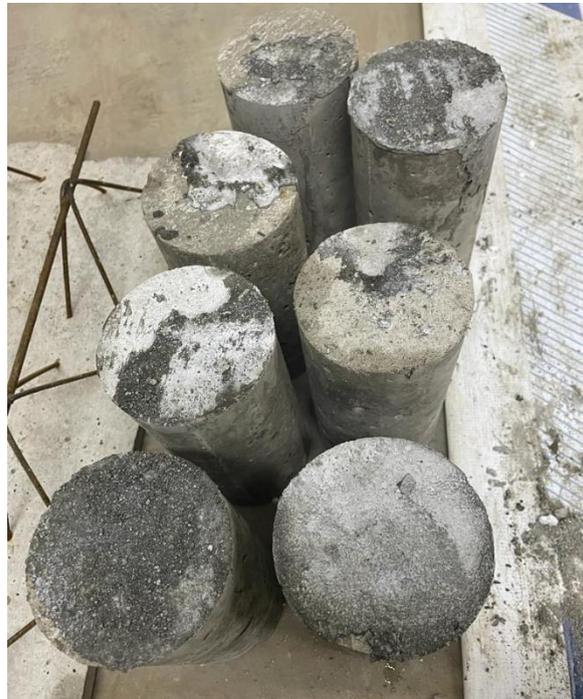
Figura 8. Retirado do corpo de prova. Fonte: Autora, 2022.

Após a retirada dos moldes (figura 8), verificou-se e limpou-se os ninhos de concretagem, causados manualmente, após isso, realizou-se a concretagem desses ninhos utilizando o produto adequado, conhecimento como graute, fazendo uso do produto correto

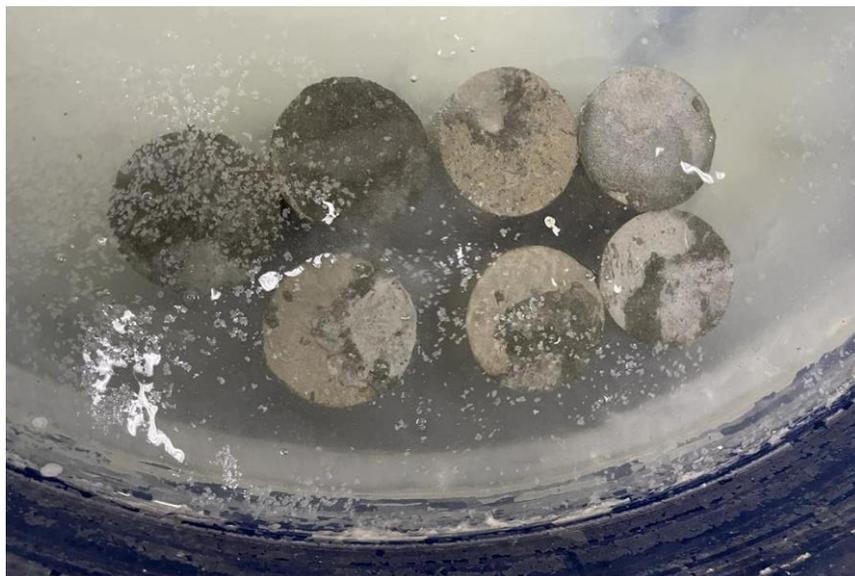
Figura 9. Tanque de cura em água saturada por cal. Fonte: Autora, 2022.

Com a finalização do período de cura inicial os corpos de prova passam pela de moldagem, identificação e colocação no tanque de cura em solução de hidróxido de cal.

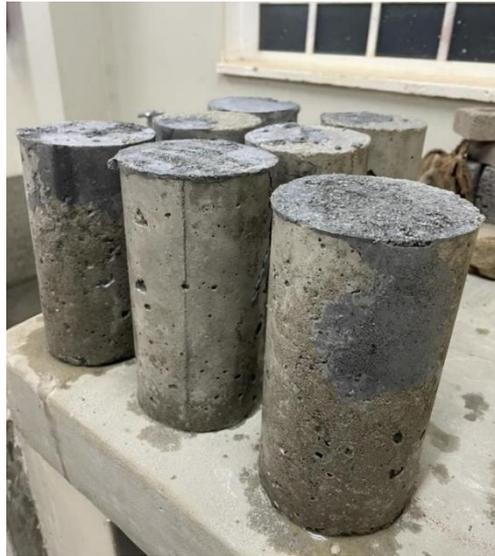
Figura 10. Retirada após 28 dias. Fonte: Autora, 2022.

Após a retirada do tanque de cura (Figura 10), realizou-se o capeamento dos corpos de prova (Figura 11) com argamassa de assentamento cerâmico para melhor distribuição das tensões aplicadas na prensa.

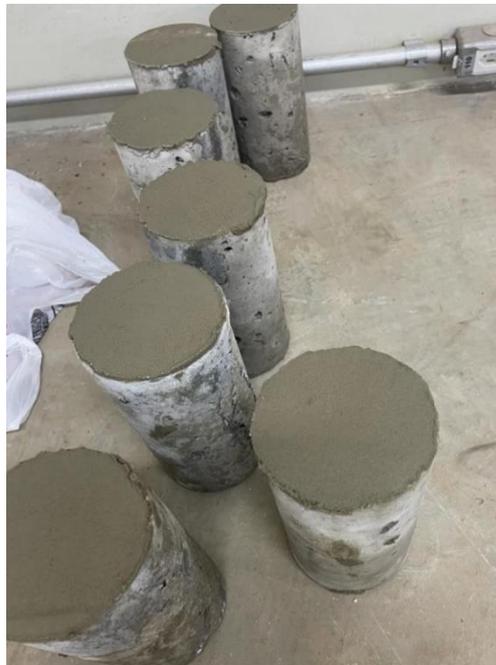
Figura 11. Aplicação de massa para nivelar e posterior rompimento. Fonte: Autores, 2022.

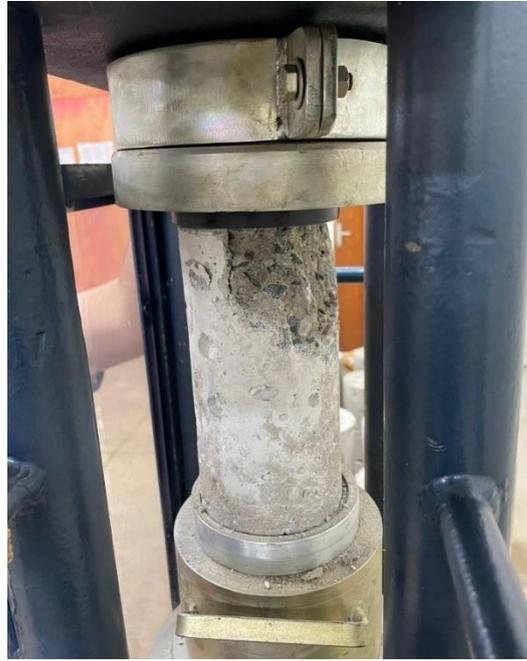
Figura 12. Colocando na prensa. Fonte: Autora, 2022.

Com a finalização dos corpos de prova, iniciou-se os testes, os corpos de provas foram colocados nas prensas (Figura 12), alguns foram rompidos (figura 13).

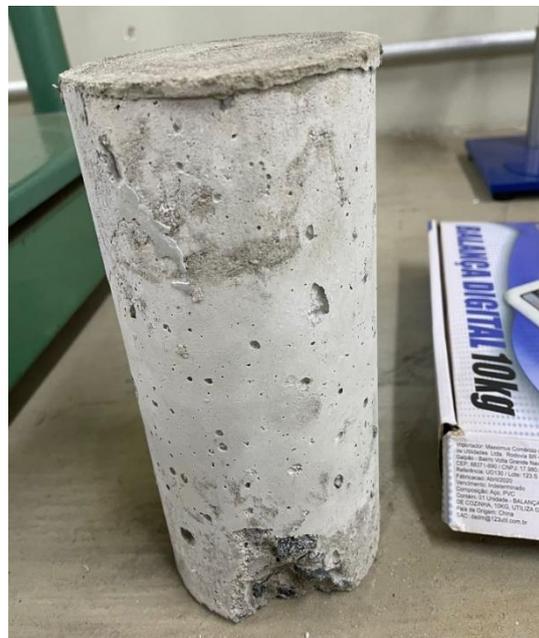
Figura 13. Corpos submetido ao teste, apresentando ruptura. Fonte: Autora, 2022.

Percebeu-se com os ensaios destrutivos, de acordo com as Figura 14 e 15, que os corpos de prova entrarem em colapso fora da região dos ninhos de concretagem que foram preenchidos com o graute, confirmando sua alta resistência, outro fator observado é o poder de adesão, pois, em nenhum dos corpos aconteceu o deslocamento entre o produto e o concreto.
